ANOMALIE VOYANT ROUGE CLIGNOTANT ALLUMÉ PANNOMATIC 2018

1. LES PHOTODIODES NE LISENT PAS LE TISSU QUI PASSE DEVANT ELLES.
2. L'APPAREIL SE BLOQUE ET N'ACCEPTÉ PLUS DE CRÉDIT ; POUR LE RÉACTIVER, IL FAUT LE DÉBRANCHER ET RÉTABLIR LE COURANT.

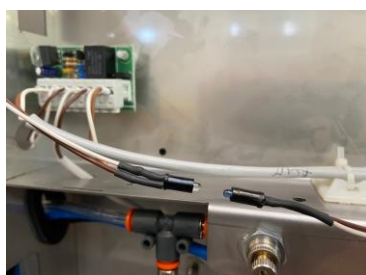
FIG 5

CAUSE	SOLUTION
PHOTODIODES DÉFAILLANTES	RAPPROCHER LES DEUX PHOTODIODES (FIG. 5) SI LA LUMIÈRE CONTINUE À CLIGNOTER, REPLACER LES PHOTODIODES
CARTE DÉFAILLANTE	RAPPROCHER LES DEUX PHOTODIODES (FIG 5) SI LA LUMIÈRE CONTINUE À CLIGNOTER, REPLACER LA CARTE

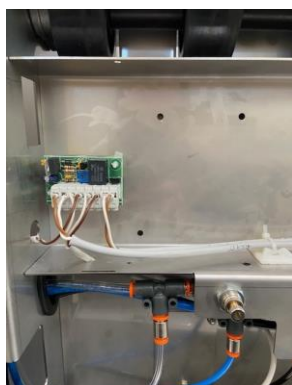
FIG.6

CAUSE	SOLUTION
CARTE PHOTODIODE NON ALIMENTÉE	VÉRIFIER L'ALIMENTATION 12 V DC À L'AIDE DU TESTEUR (VOIR SCHÉMA)
CARTE PHOTODIODE NON ALIMENTÉE	VÉRIFIER LE FONCTIONNEMENT DE LA CARTE D'ALIMENTATION DE L'ACCEPTEUR DE PIÈCES (VOIR LE SCHÉMA DE CÂBLAGE)
CARTE PHOTODIODE NON ALIMENTÉE	VÉRIFIER LE FONCTIONNEMENT DE LA SORTIE Q8 DE L'EXTENSION LOGO (VOIR SCHÉMA)

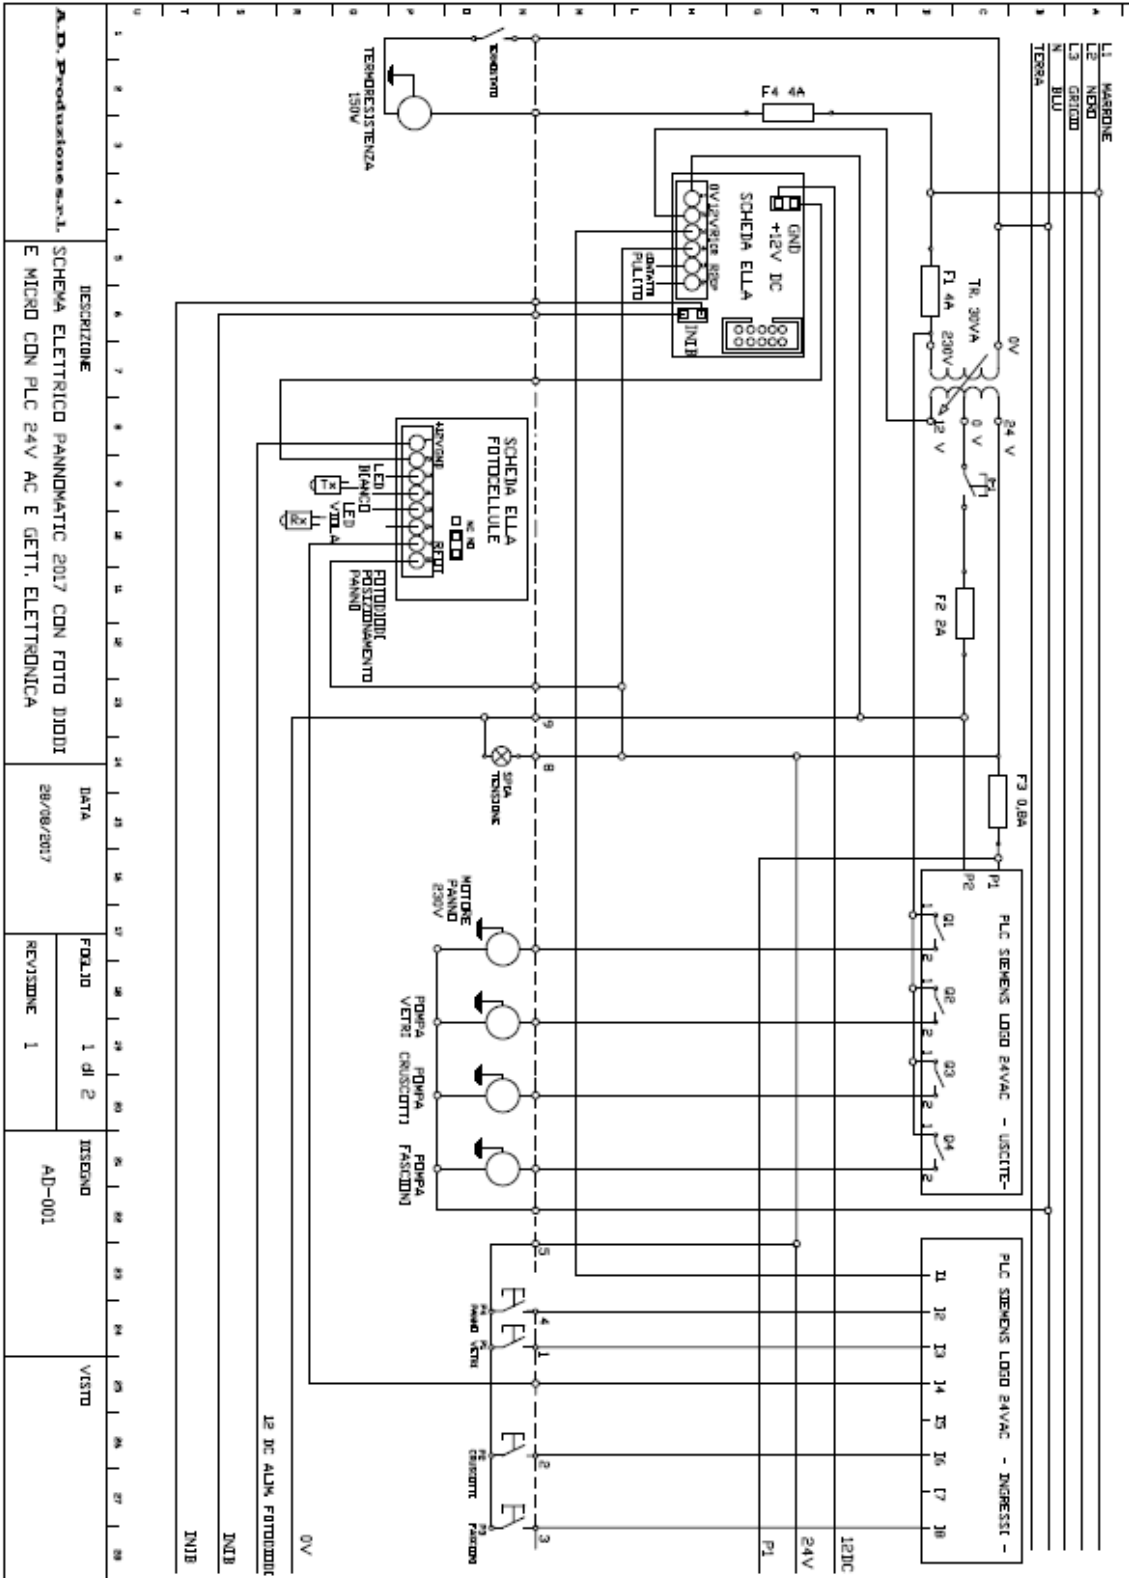
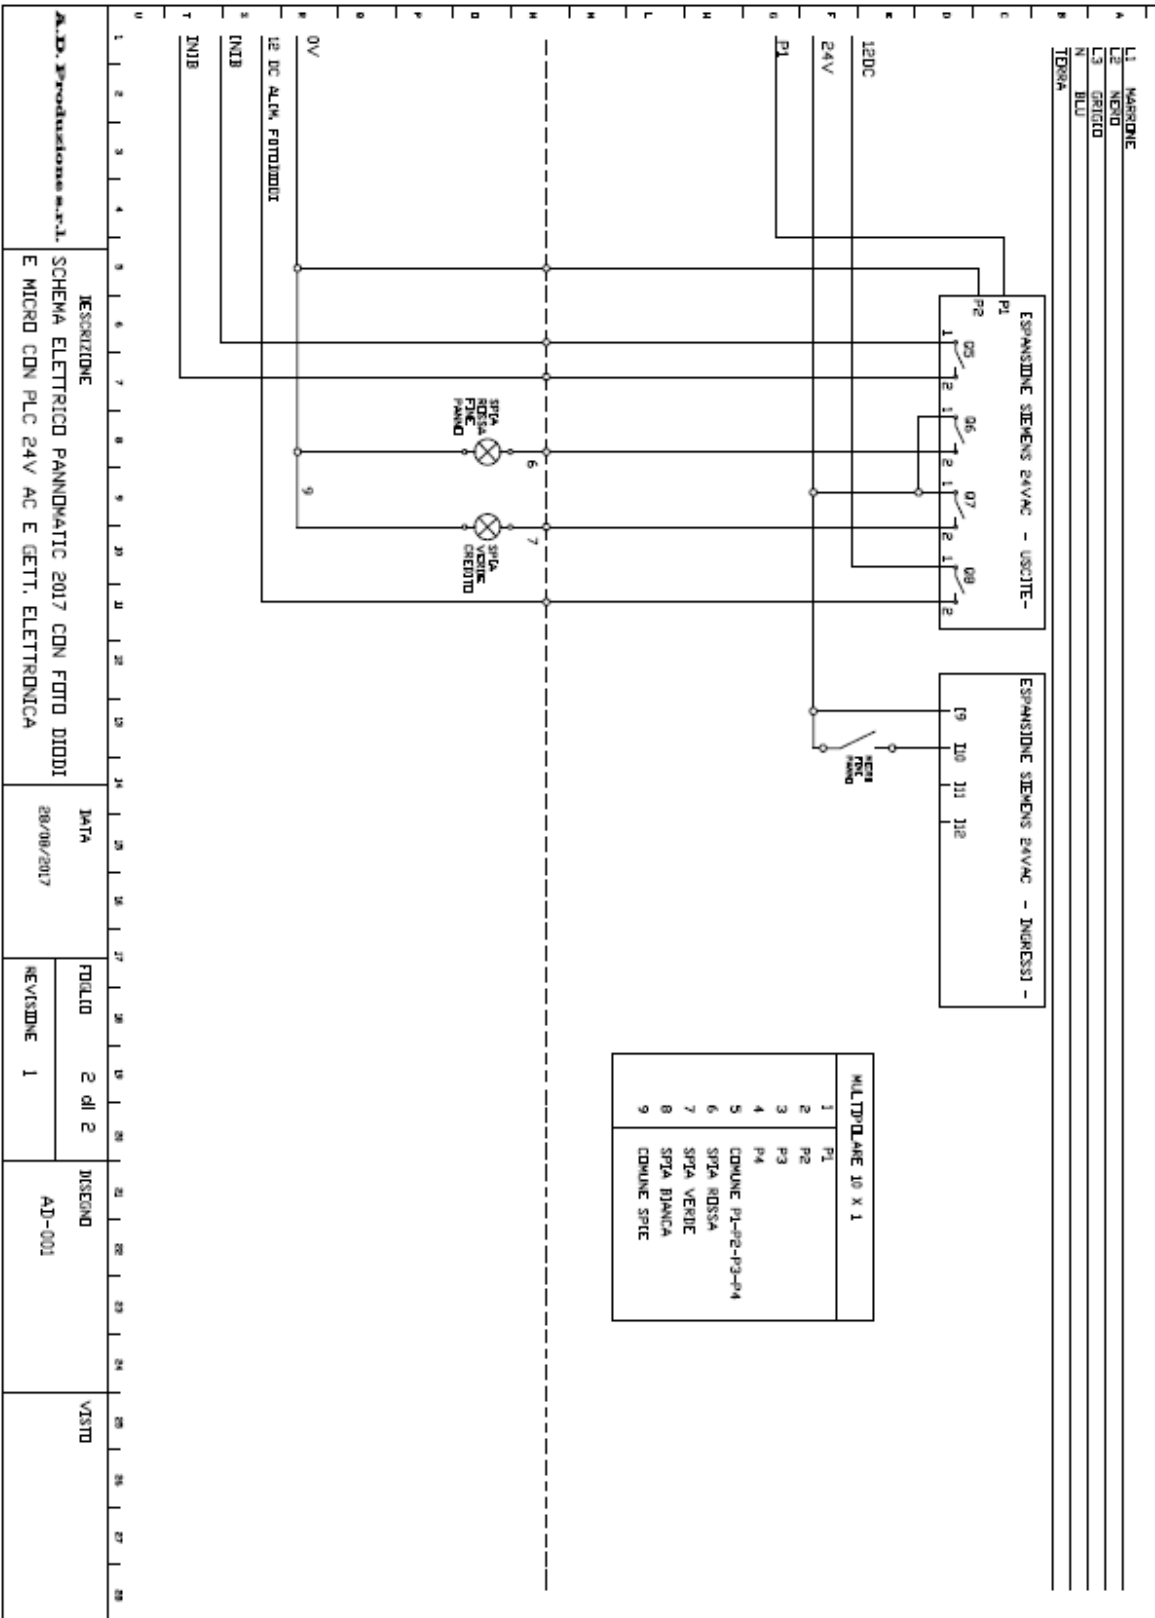
SCHEMA ELETTRICO

pannomatic 2017
con foto diodi e mic
