## ANOMALIE LUMIERE VERTE CLIGNOTANT SUR PANNOMATIC 2018

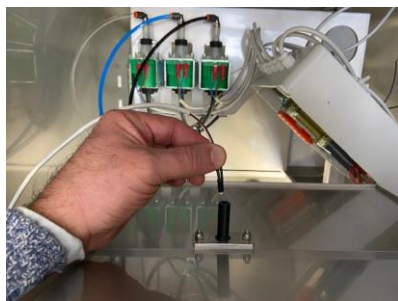
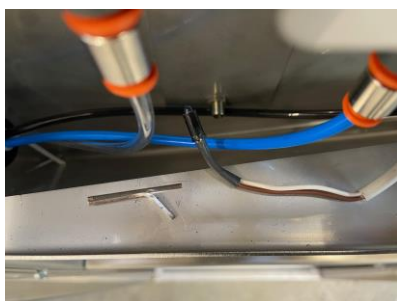
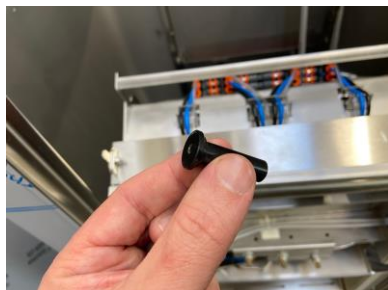
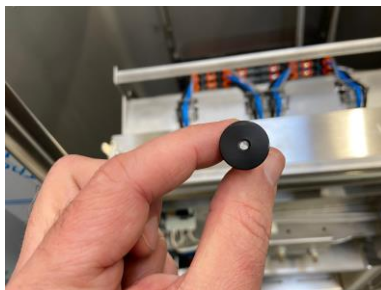
1. S'il n'y a pas de tissu entre les photodiodes et que le voyant vert continue de clignoter, les photodiodes doivent être vérifiées car elles ne sont pas visibles.

| LUMIERE VERTE CLIGNOTANT | |
|---|---|
| PHOTODIODES SALES | NETTOYER LES PHOTODIODES ET LE TROU DE LA PHOTODIODE DE L'ÉMETTEUR (BLANC) |

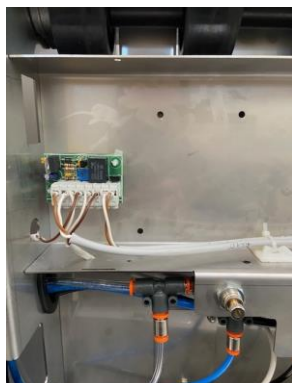
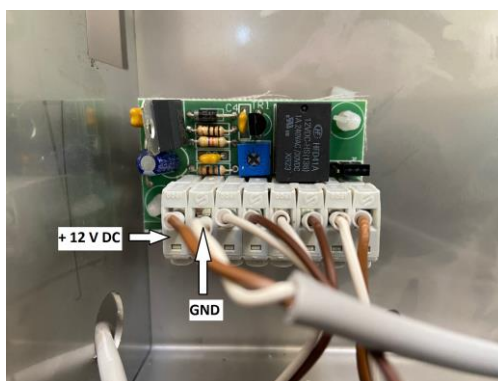
FIG.5

| LUMIERE VERTE CLIGNOTANT | |
|---|---|
| CARTE PHOTODIODE NON ALIMENTÉE | VÉRIFIEZ L'ALIMENTATION (VOIR LE SCHÉMA DE CÂBLAGE) |

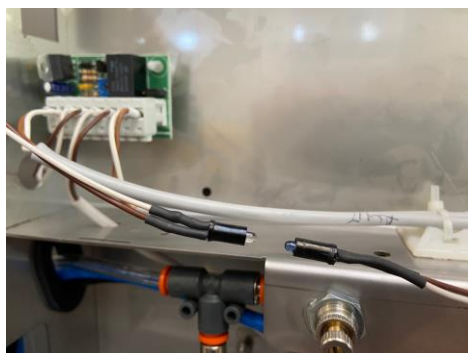
| LUMIERE VERTE CLIGNOTANT | |
|---|---|
| PHOTODIODE CASSÉE | RAPPROCHER LES DEUX PHOTODIODES ( FIG 6 )<br>SI LA LUMIERE CONTINUE DE CLIGNOTER,<br>REPLACEZ LES PHOTODIODES |
| CARTE CASSÉE | RAPPROCHER LES DEUX PHOTODIODES ( FIG 6 )<br>SI LA LUMIERE CONTINUE DE CLIGNOTER,<br>REPLACEZ LA CARTE |
